# 子ども達のための古民家再生－神林家住宅

## Historical folk house playback for children - Kanbayashi house

平山育男  
Ikuo HIRAYAMA

The Kanbayashi house was constructed in 1903. This business utilizes the historical private house for the children.

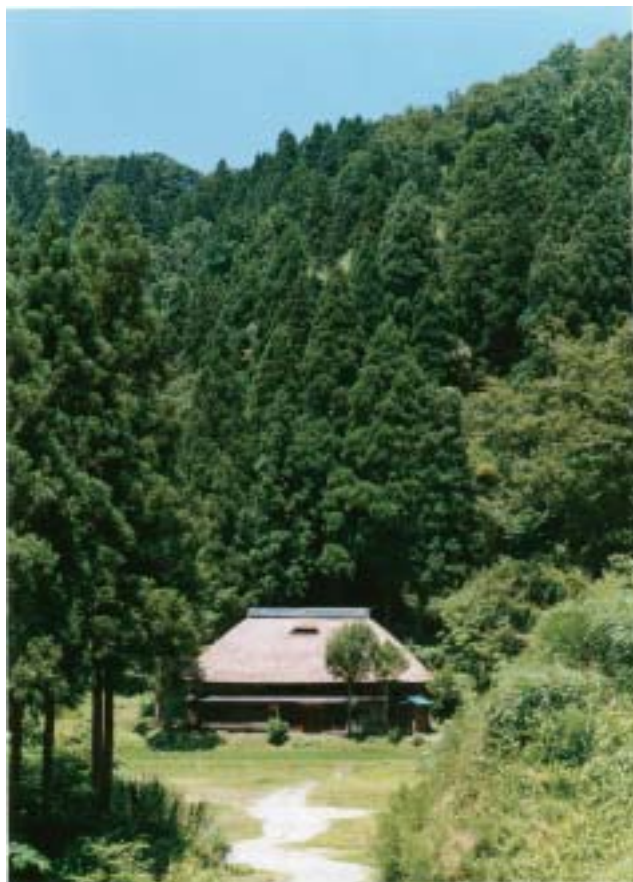
外観 南より

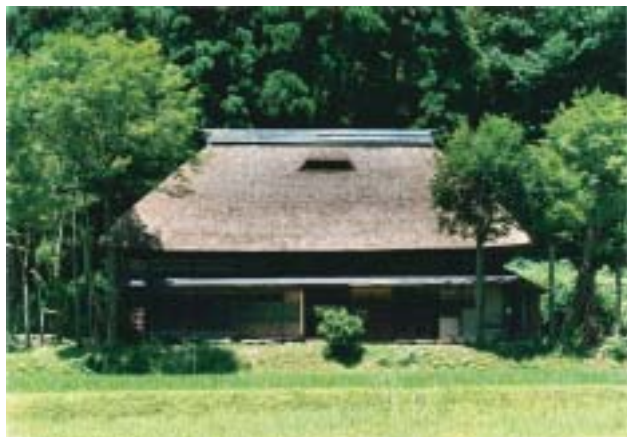
外観 南より

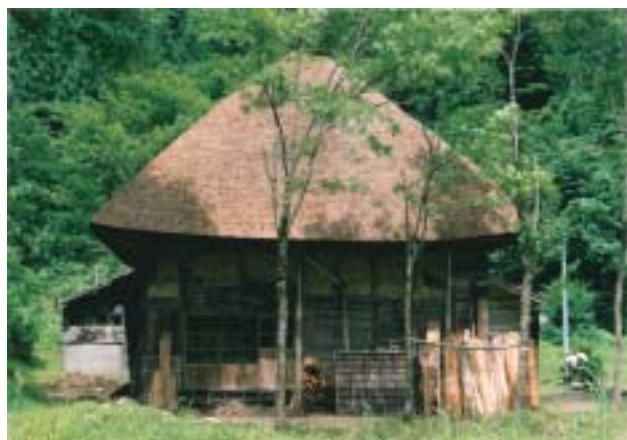
外観 西より

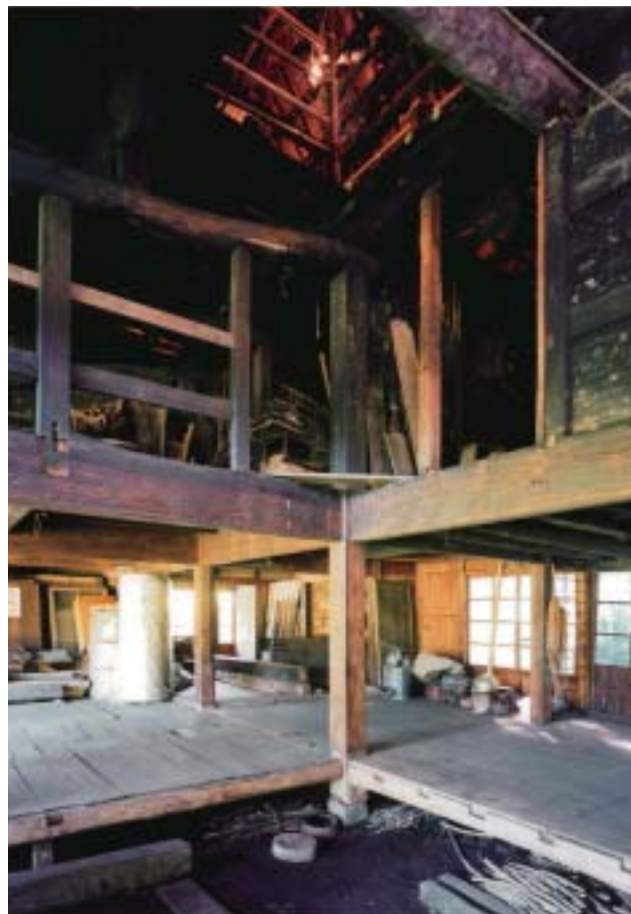
内部
